Asbestinventarisatetest

Stasegemsestraat 39, 8500 Kortrijk

Attestnummer : 20240604-000338.000

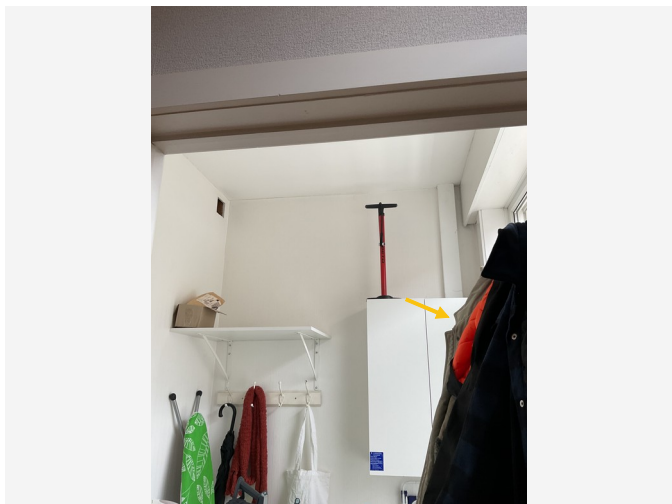
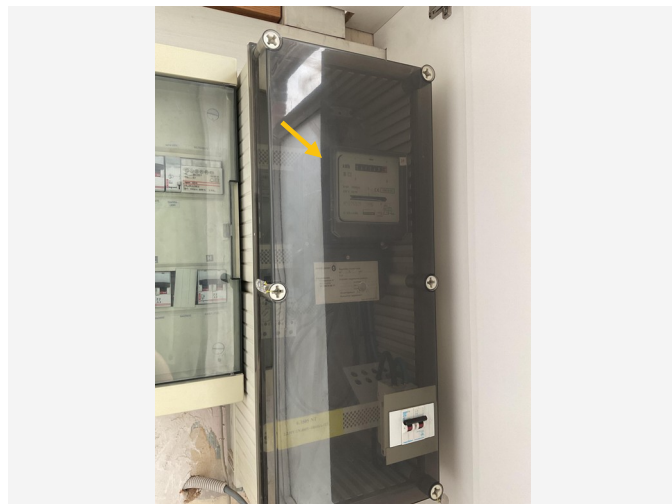
Conclusie

Actie

Het asbestmateriaal valt onder de mijlpaal van 2040.

Risicobeoordeling

Eindbeoordeling materiaalrisico	Zeer laag materiaalrisico en/of zeer lage kans op vezelvrijgave
---------------------------------	---

Gebondenheid	Categorie 1: hechtgebonden in oorsprong
Asbestsoort (vezeltype)	Crocidoliet aanwezig
Asbestconcentratie	Laag (< 50%)
Afschermingsgraad van het gehele materiaal	Stootvaste afscherming of omkasting
Toestand van het materiaal	Onbeschadigd, niet verweerd

Beschrijving	Bakeliet wasruimte
Omgeving	Binnen
Primaire drager	Communicatie en elektrische infrastructuur en uitrusting
Asbestmateriaal	Plaat, paneel, tablet - Type Bakeliet
Bindmiddel van asbestmateriaal	Kunststof of -hars
Gebondenheid op basis van bindmiddel	Hecht
Hoeveelheid (oppervlakte - dikte - aantal)	• 0,10 m ² - 3,00 cm - 1 stuk
Totaal volume	0,003 m ³
Eenvoudig bereikbaar	Ja
Bevestigingswijze	• Geschroefd

- Zorg voor een veilig beheer. Vermijd het beschadigen van het asbestmateriaal. Controleer de toestand jaarlijks op wijzigingen.

- Eenvoudige handelingen: mag via doe-het-zelf of door werknemer(s) met opleidingsattest eenvoudige handelingen
Gezien de toestand waarin de bakeliet-toepassingen verkeerd, mag de toepassing weggenomen worden door middel van eenvoudige handelingen. Gelieve hierbij maskers van het type FFP3 en handschoenen te dragen. Over het elektrische gevaar doet deze aanbeveling in geen geval uitspraak.

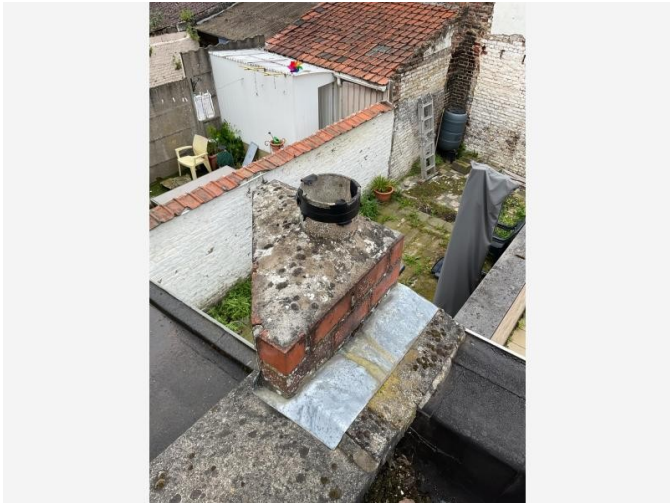
Dit is asbestcement maar wordt niet als bron opgenomen omdat dit eigendom is van de buren.

Identificatiemethode	Redelijk vermoeden
Primaire drager	HVAC infrastructuur en uitrusting
(Asbest)materiaal	Rookgaskanaal
Bindmiddel	Cement
Gebondenheid bindmiddel	Hecht

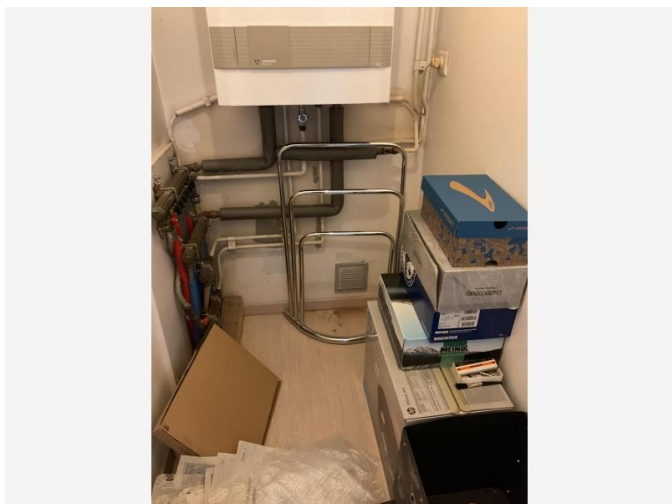
De aanwezige roosters konden niet worden geopend of losgemaakt vanwege de methode van hechting aan de muur of plafond zonder permanente schade te veroorzaken. Gelieve steeds aandachtig te zijn bij eventuele verbouwingen en afbraakwerken voor asbesthoudende materialen.

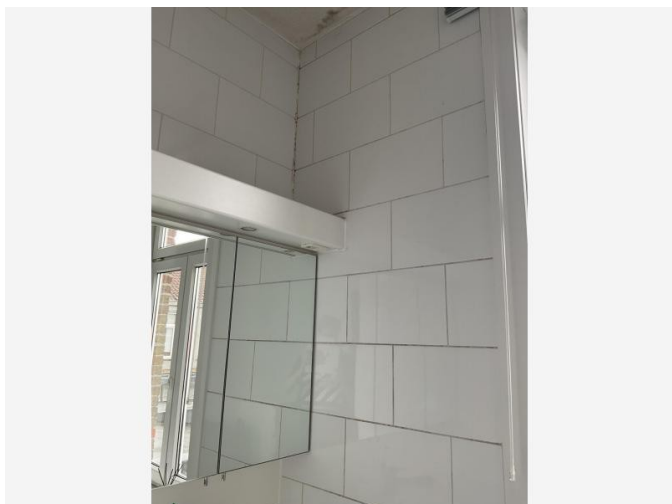
Bij gebrek aan kapotte of ontbrekende tegels kon de achterliggende lijmlaag of de op cement gebaseerde lijm/specie niet worden geïnspecteerd. Gelieve steeds aandachtig te zijn bij eventuele verbouwingen en afbraakwerken voor asbesthoudende materialen.

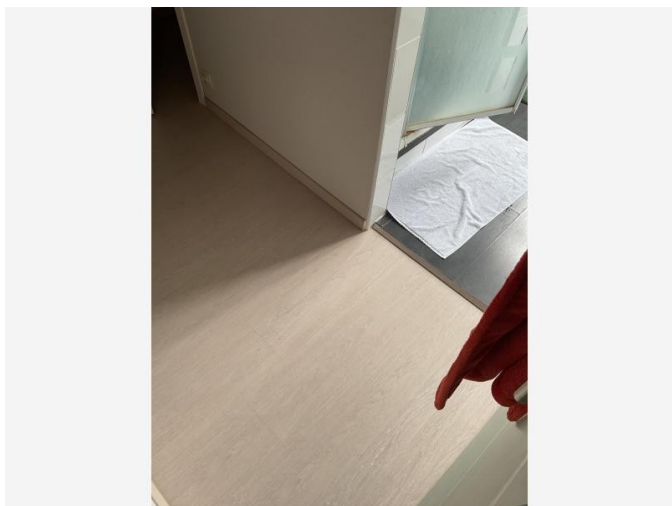
Zie bijlage met factuur.

Identificatiemethode	Vaststelling & expertise (niet-asbestverdacht)
Primaire drager	Vloer

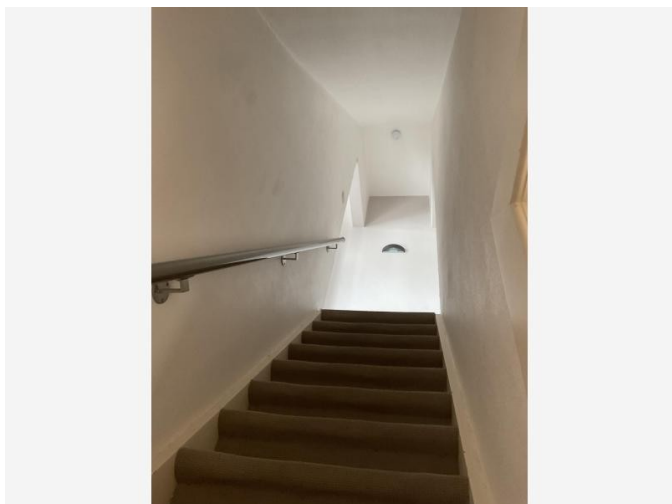
De bekleding is op zich niet asbestverdacht maar de achterliggende laag kon niet worden vastgesteld noch worden geïnspecteerd gedurende het plaatsbezoek. Er werd geen documentatie aangereikt om de primaire drager te kunnen identificeren. Gelieve steeds aandachtig te zijn bij eventuele verbouwingen en afbraakwerken voor asbesthoudende materialen. (let op voor zwarte asbesthoudende lijm aan de onderzijde)

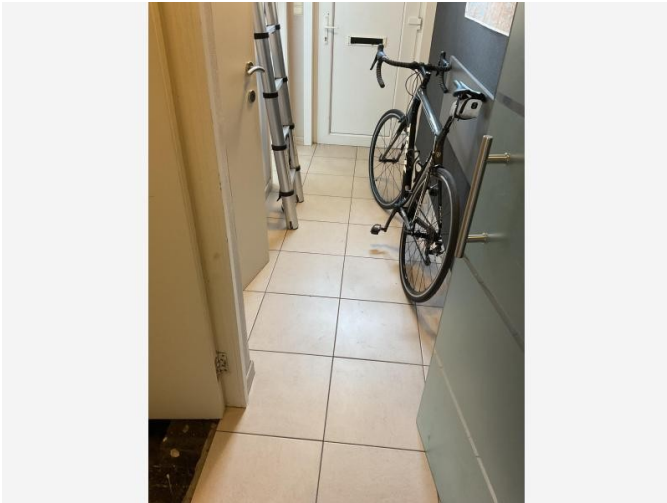
Bij gebrek aan kapotte of ontbrekende tegels kon de achterliggende lijmlaag of de op cement gebaseerde lijm/specie niet worden geïnspecteerd. Gelieve steeds aandachtig te zijn bij eventuele verbouwingen en afbraakwerken voor asbesthoudende materialen.

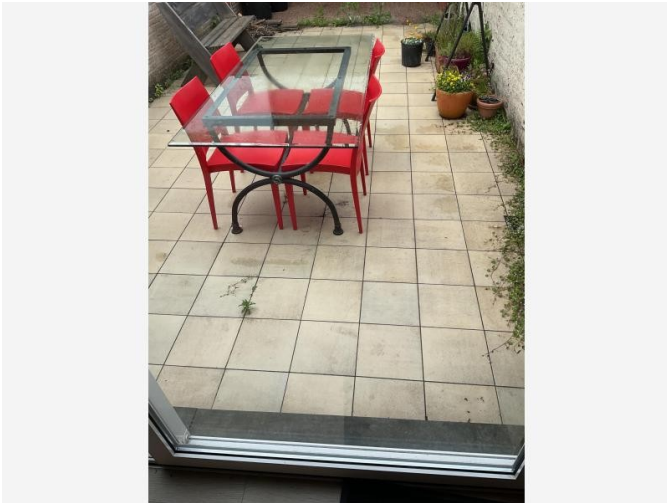
Bij gebrek aan kapotte of ontbrekende tegels kon de achterliggende lijmlaag of de op cement gebaseerde lijm/specie niet worden geïnspecteerd. Gelieve steeds aandachtig te zijn bij eventuele verbouwingen en afbraakwerken voor asbesthoudende materialen.

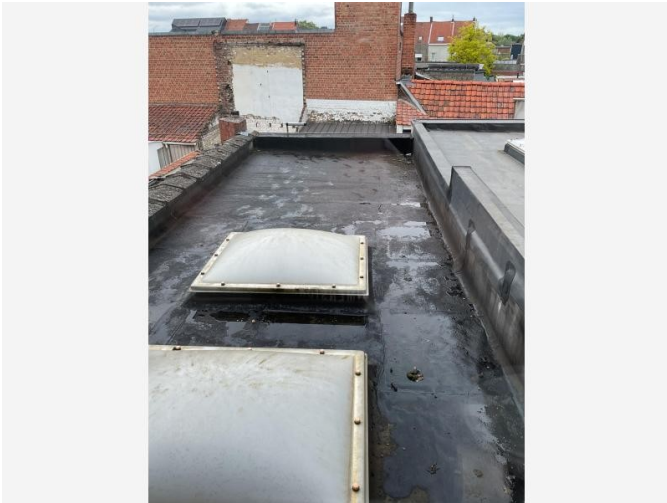
Het is mogelijk dat er onder de geïnspecteerde EPDM nog oude mogelijk asbestverdachte roofinglagen of ander materialen aanwezig zijn. Vaak werd of wordt er EPDM geplaatst bovenop oude roofings. Gelieve steeds aandachtig te zijn bij eventuele verbouwingen en afbraakwerken voor asbesthoudende materialen.

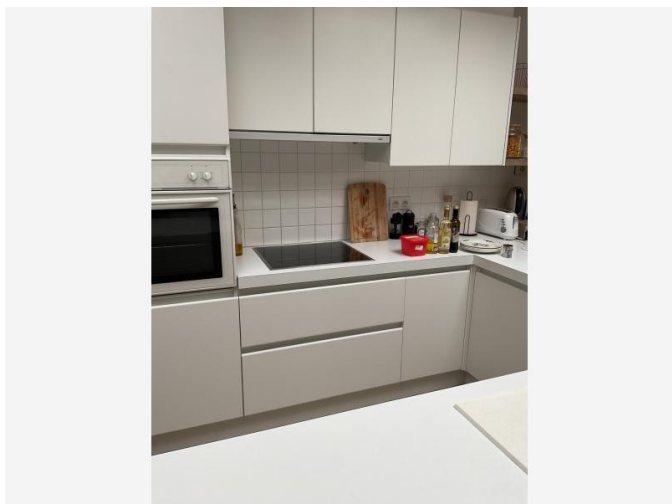
Bij gebrek aan kapotte of ontbrekende tegels kon de achterliggende lijmlaag of de op cement gebaseerde lijm/specie niet worden geïnspecteerd. Gelieve steeds aandachtig te zijn bij eventuele verbouwingen en afbraakwerken voor asbesthoudende materialen.

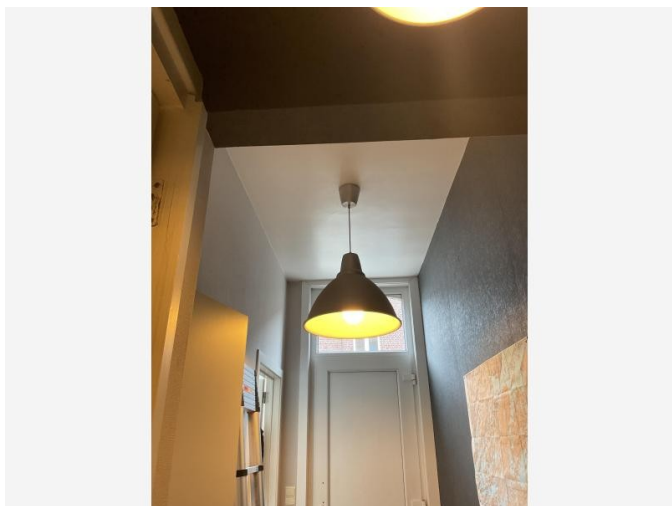
De achterliggende laag kon niet worden vastgesteld noch worden geïnspecteerd gedurende het plaatsbezoek. Er werd geen documentatie aangereikt om de primaire drager te kunnen identificeren. Gelieve steeds aandachtig te zijn bij eventuele verbouwingen en afbraakwerken voor asbesthoudende materialen.

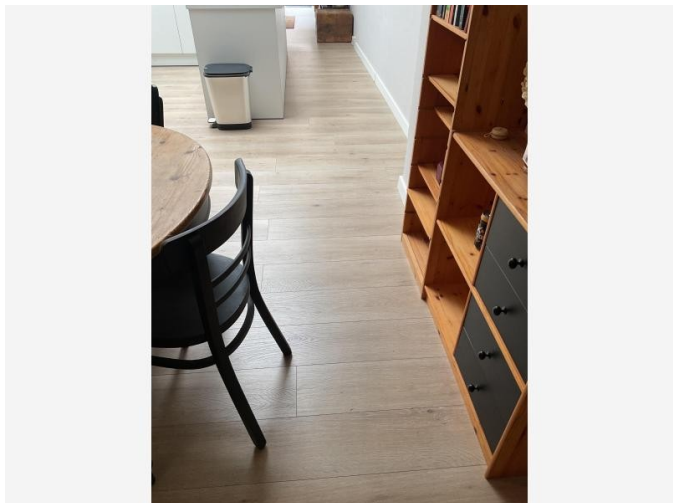
Fiche 12: Vloerbekleding gelijkvloers keuken en woonkamer

Zie bijlage factuur.

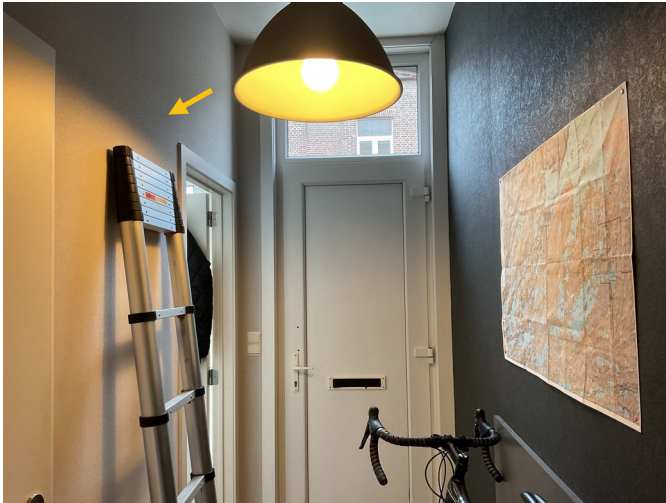
De achterliggende laag kon niet worden vastgesteld noch worden geïnspecteerd gedurende het plaatsbezoek. Er werd geen documentatie aangereikt om de primaire drager te kunnen identificeren. Gelieve steeds aandachtig te zijn bij eventuele verbouwingen en afbraakwerken voor asbesthoudende materialen.

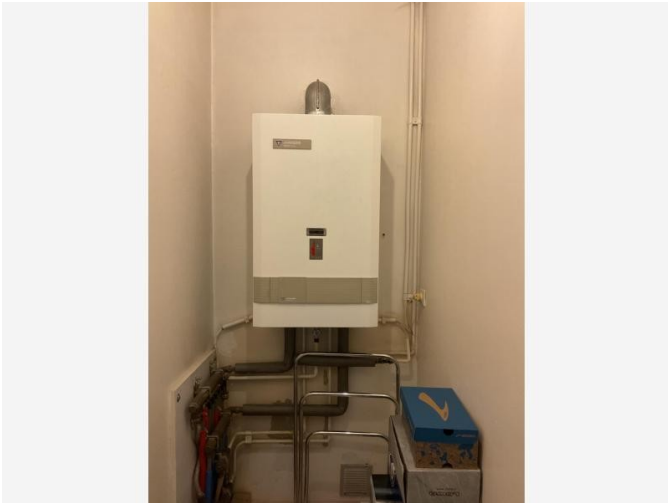
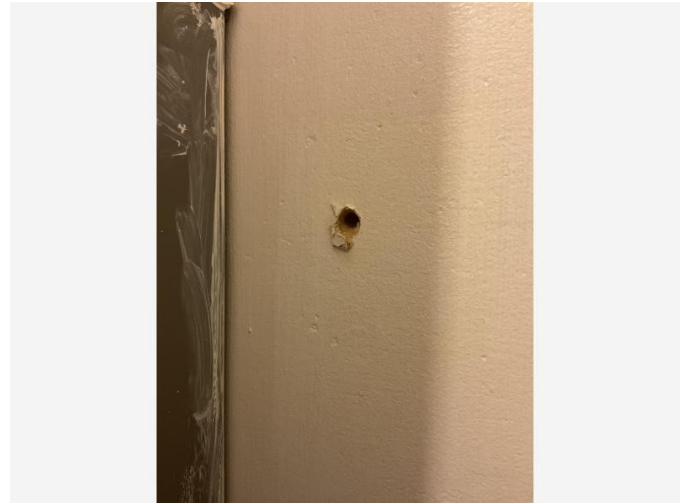
Geen asbest

#	Type	Referentie	Resultaat
14.1	Mengmonster	1-pl muur	Geen asbest

Beschrijving	Pleister muur
Omgeving	Binnen
Primaire drager	Binnenwand

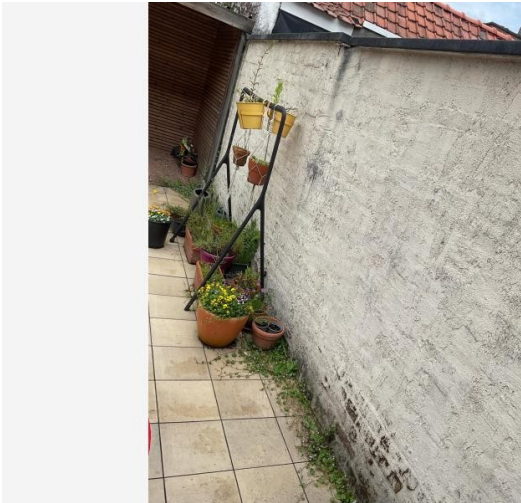
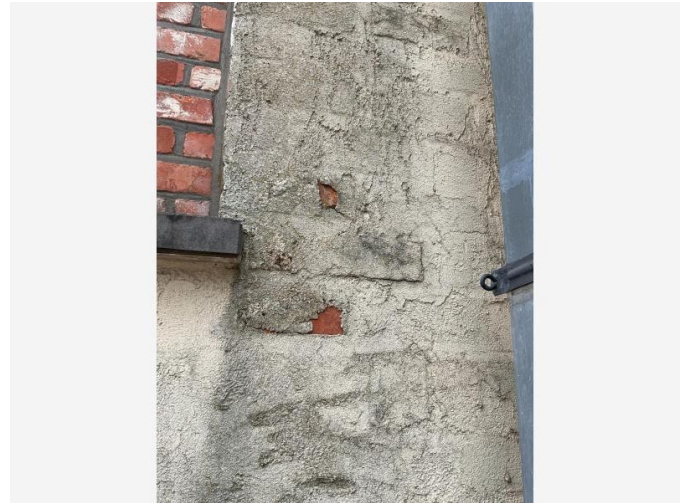
Geen asbest

#	Type	Referentie	Resultaat
15.1	Puntmonster	4-Cementering tussenmuur tuin	Geen asbest

Beschrijving	Cementering tuin tussenmuur en voorgevel
Omgeving	Buiten
Primaire drager	Wand buitenschil
Bindmiddel van materiaal	Cement

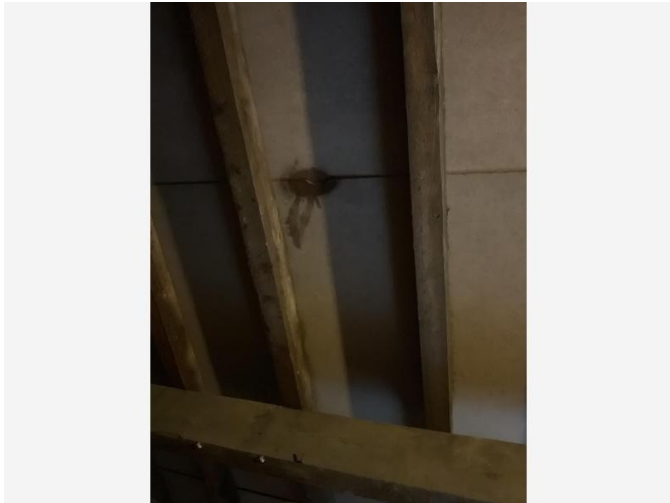
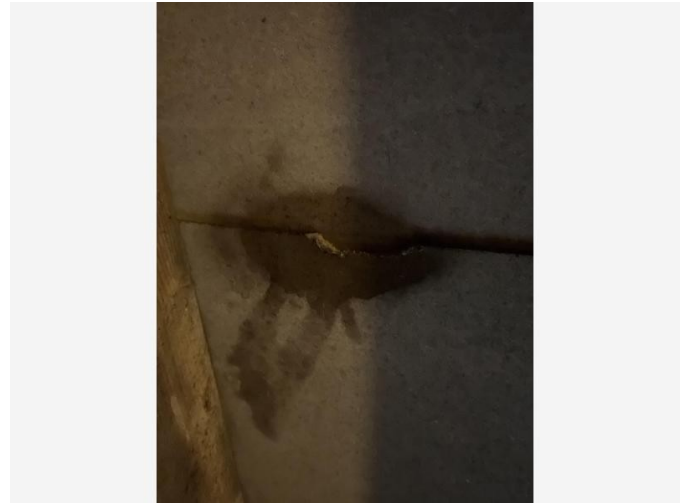
Geen asbest

#	Type	Referentie	Resultaat
16.1	Puntmonster	3-onderdak	Geen asbest

Beschrijving	Onderdak
Omgeving	Binnen
Primaire drager	Schuin dak
Bindmiddel van materiaal	Cement

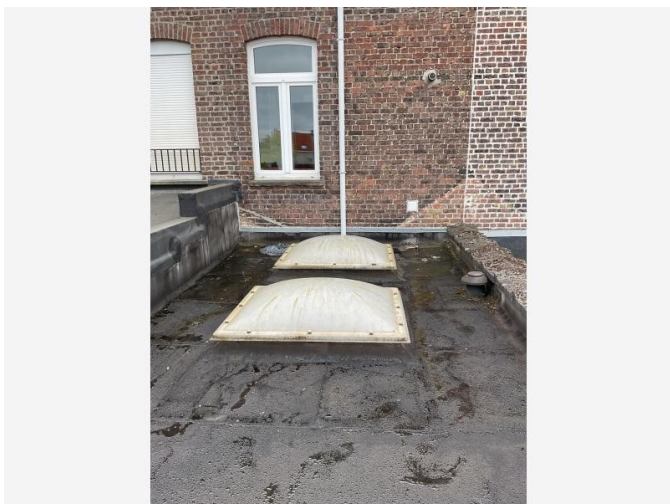
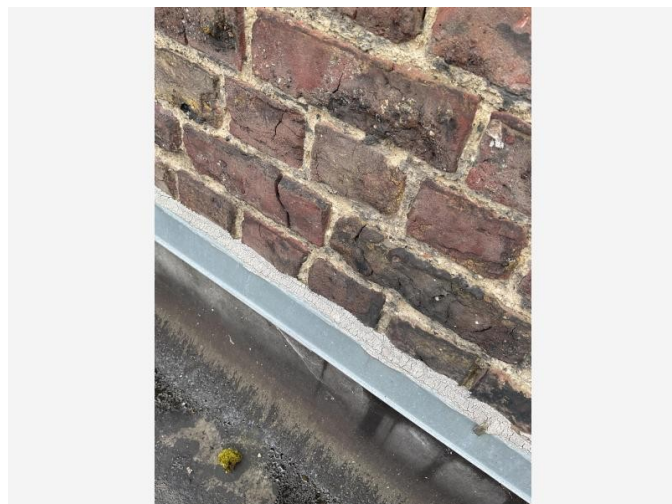
Geen asbest

#	Type	Referentie	Resultaat
17.1	Mengmonster	2-mastiek achtergevel	Geen asbest

Beschrijving	Mastiek achtergevel
Omgeving	Buiten
Primaire drager	Wand buitenschil
Bindmiddel van materiaal	Kitten, mastiek, pasta
