Asbestinventarisatetest

Ter Coutere 29, 8531 Harelbeke

Attestnummer : 20240225-000130.000

Uitgegeven op : 25.02.2024

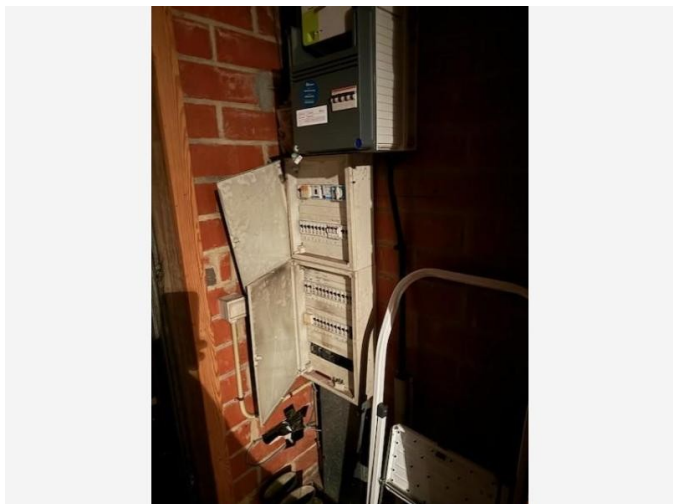
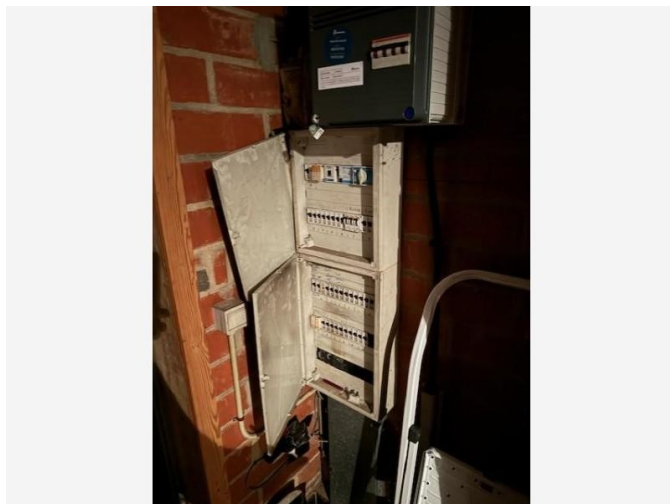
Conclusie

Actie

Het asbestmateriaal valt onder de mijlpaal van 2040.

- Eenvoudige handelingen: mag via doe-het-zelf of door werknemer(s) met opleidingsattest eenvoudige handelingen
Het bakeliet is nog in zeer goede staat en toont geen schade of barsten. De schakelaars kunnen zeer eenvoudig verwijderd worden in 1 geheel.

Eindbeoordeling materiaalrisico	Zeer laag materiaalrisico en/of zeer lage kans op vezelvrijgave
---------------------------------	---

Gebondenheid	Categorie 1: hechtgebonden in oorsprong
Asbestsoort (vezeltype)	Crocidoliet aanwezig
Asbestconcentratie	Laag (< 50%)
Afschermingsgraad van het gehele materiaal	Enkel randen niet afgeschermd maar geen contact met binnenluchtstromen
Toestand van het materiaal	Onbeschadigd, niet verweerd

Beschrijving	Bakeliet
Omgeving	Binnen
Primaire drager	Communicatie en elektrische infrastructuur en uitrusting
Asbestmateriaal	Plaat, paneel, tablet - Type Bakeliet
Bindmiddel van asbestmateriaal	Kunststof of -hars
Gebondenheid op basis van bindmiddel	Hecht
Hoeveelheid (oppervlakte - dikte - aantal)	• 0,20 m ² - 6,00 cm - 1 stuk
Totaal volume	0,012 m ³
Eenvoudig bereikbaar	Ja
Bevestigingswijze	• Geschroefd
Identificatiemethode	Vaststelling zonder monsternamen

- Zorg voor een veilig beheer. Vermijd het beschadigen van het asbestmateriaal. Controleer de toestand jaarlijks op wijzigingen.

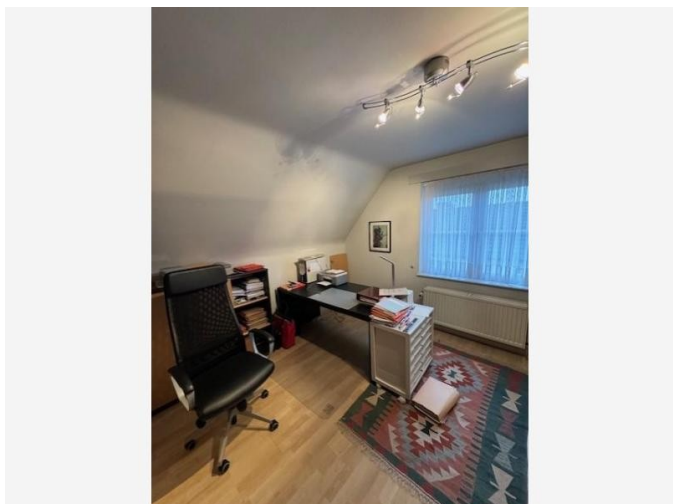
Situeringfoto

Permanente beperking

Reden: Er is geen volledige risicobeoordeling mogelijk

Uitleg van de asbestdeskundige: De zolder op het grondplan is helemaal afgewerkt tot kamers. Alles is afgewerkt met gyproc.

Er is ook geen velux aanwezig om via het dak een dakpan af te nemen.

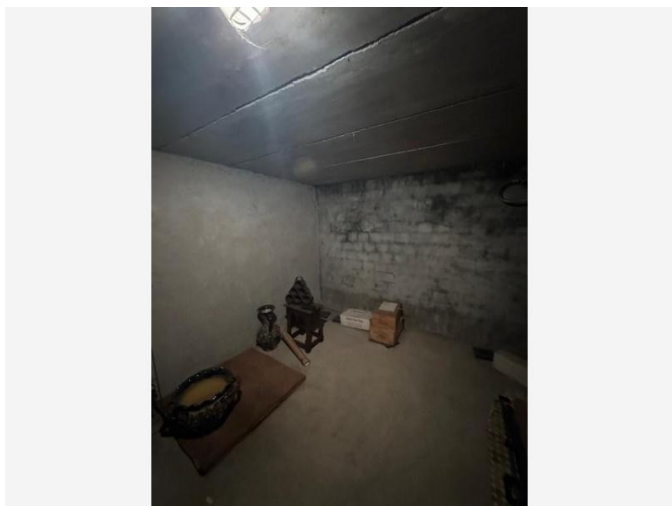
In de kelder is er een betonnen vloer en plafond.

De muren zijn in snelbouwstenen & beton.

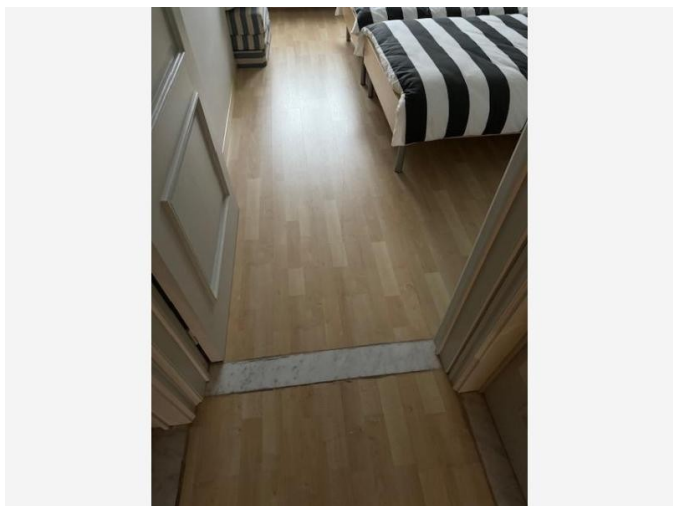
Op de eerste verdieping ligt er een laminaat.

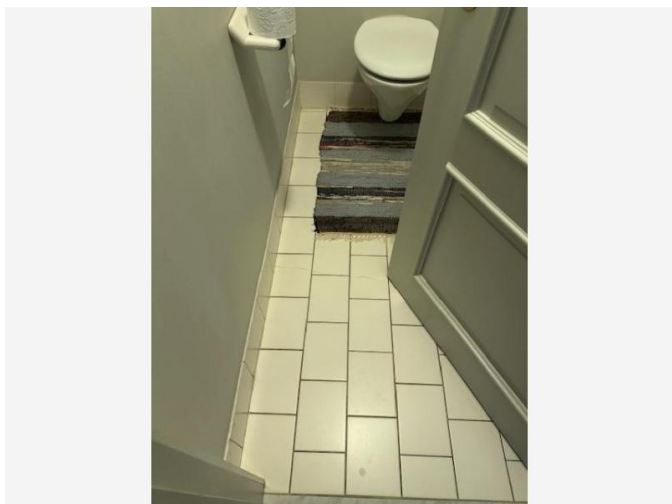
In volgende ruimtes ligt er een oude vloer: hal gelijkvloers, keuken, badkamer en toilet.

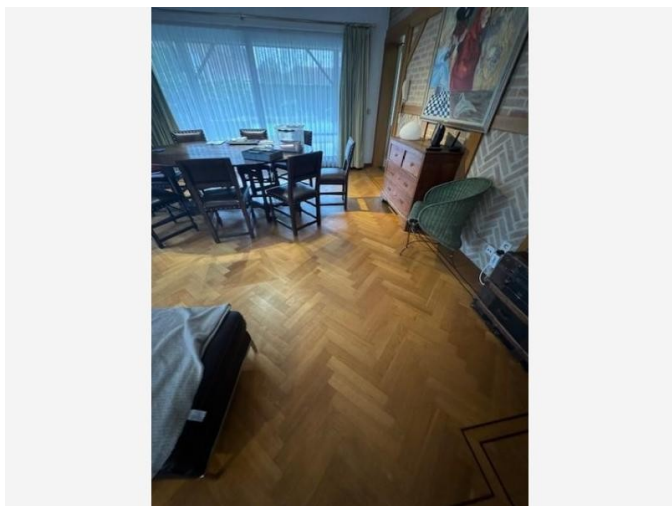
In de woonruimte ligt er een parketvloer. Parket bevat geen asbest.

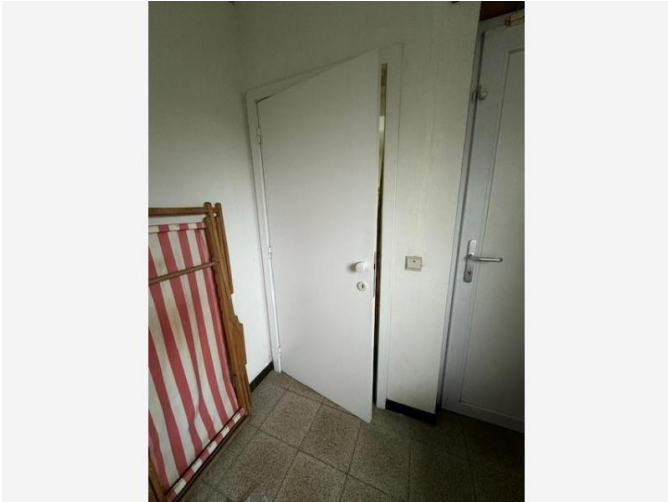
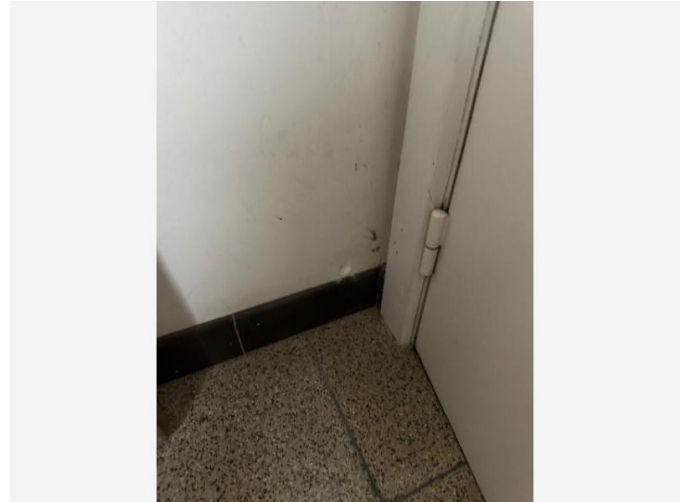
Fiche 8: Pleisterwerk muur stooklokaal, woonruimte & keuken

Geen asbest

#	Type	Referentie	Resultaat
8.1	Mengmonster	MM01	Geen asbest

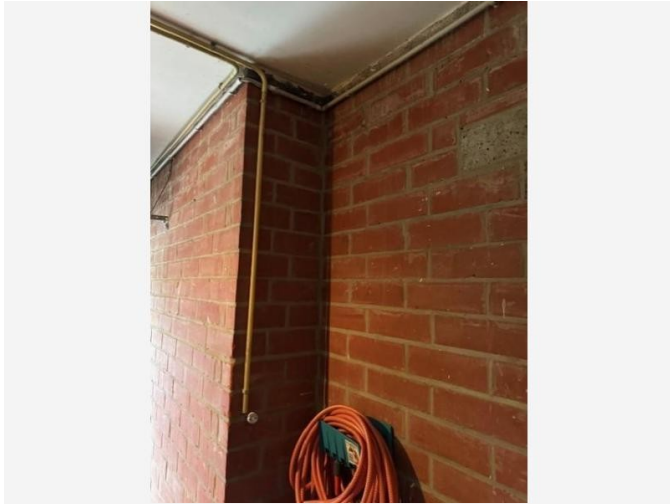
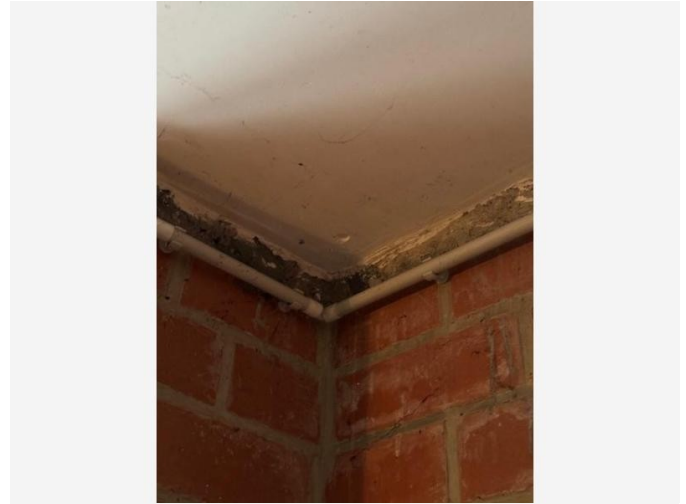
Fiche 9: Pleisterwerk plafond garage, woonruimte & keuken

Geen asbest

#	Type	Referentie	Resultaat
9.1	Mengmonster	MM03	Geen asbest

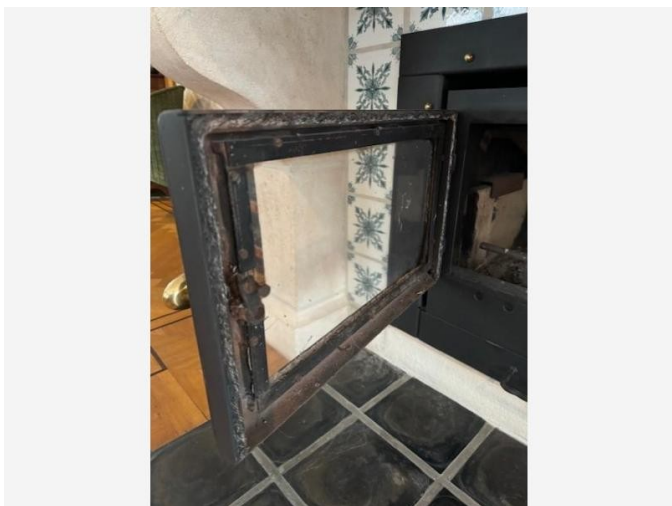
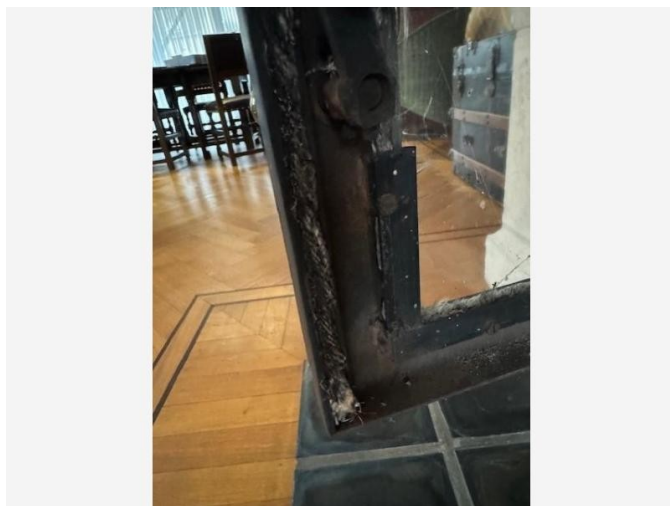
Geen asbest

#	Type	Referentie	Resultaat
10.1	Puntmonster	MM02	Geen asbest

Beschrijving	Touw in kachel
Omgeving	Binnen
Primaire drager	Ruimteverwarming
Bindmiddel van materiaal	Karton - papier - viltachtig

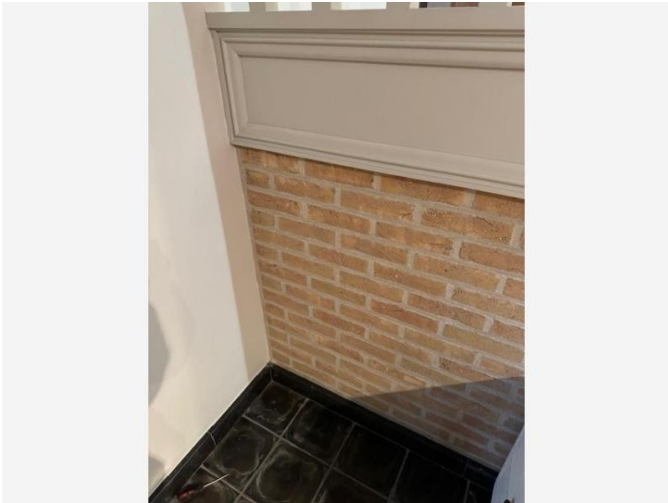
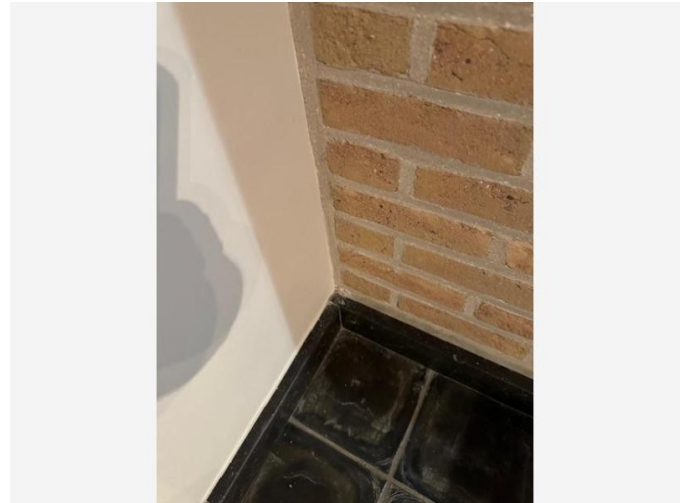
Geen asbest

#	Type	Referentie	Resultaat
11.1	Puntmonster	MM04	Geen asbest

Beschrijving	Voegwerk binnenmuur
Omgeving	Binnen
Primaire drager	Binnenwand
Bindmiddel van materiaal	Kitten, mastiek, pasta
