# Asbestinventarisatetest

Prinses Marie-Joséplein 2A/11, 8500 Kortrijk

Attestnummer : 20230530-000318.000

Uitgegeven op : 30.05.2023

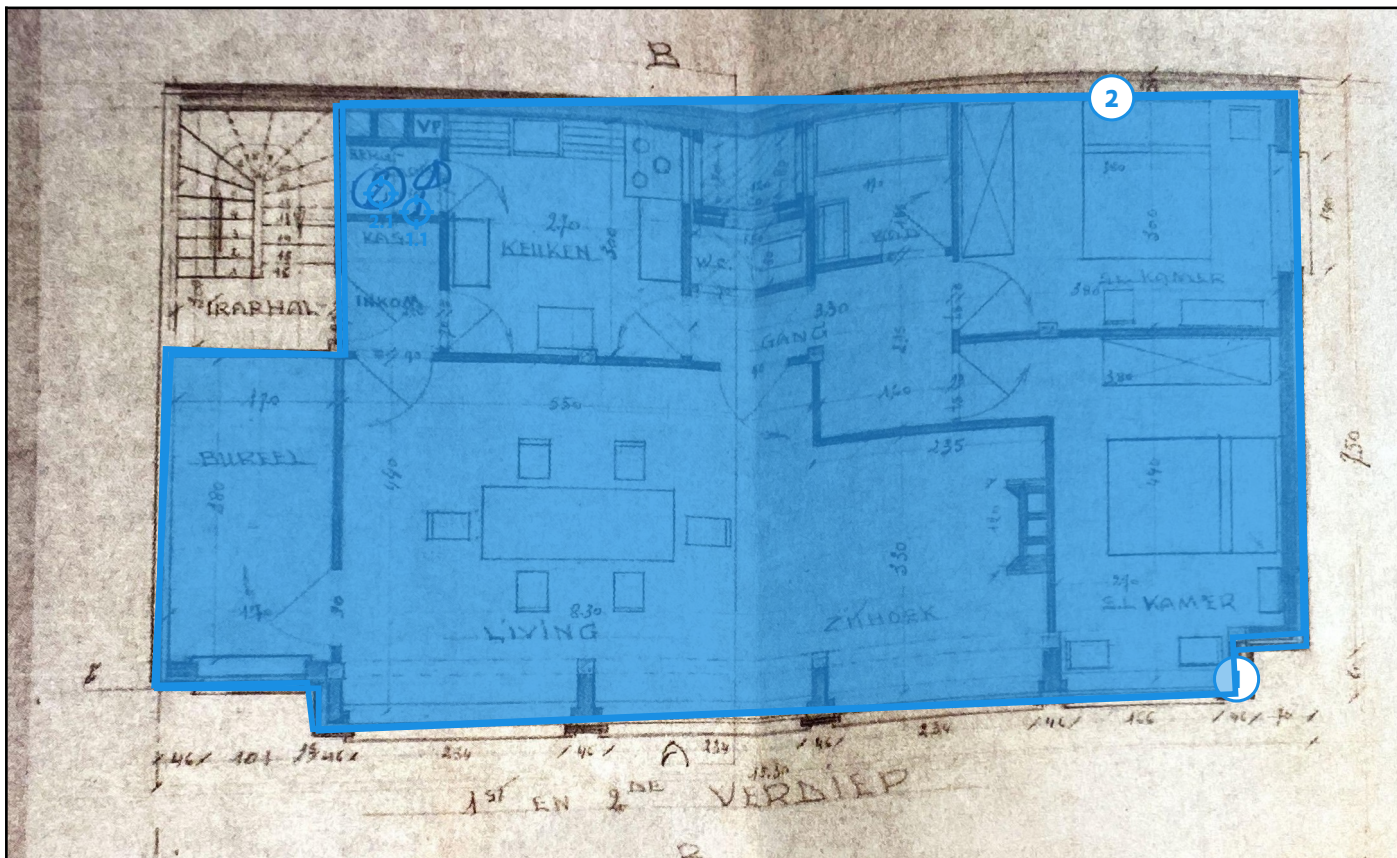
## Plan 1.1: 1ste verdieping

Beschrijving	Type	Actie
1. 4 - Muur 1ste v.	Geen asbest	-
1.1 Code: 4	Puntmonster	-
2. 5 - Plafond 1ste v.	Geen asbest	-
2.1 Code: 5	Puntmonster	-

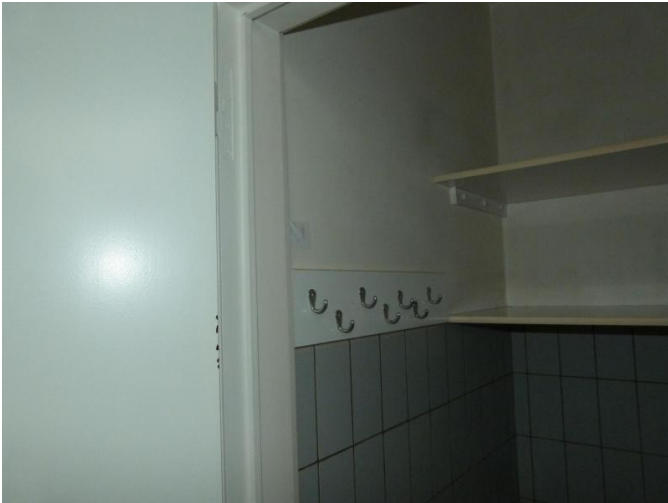
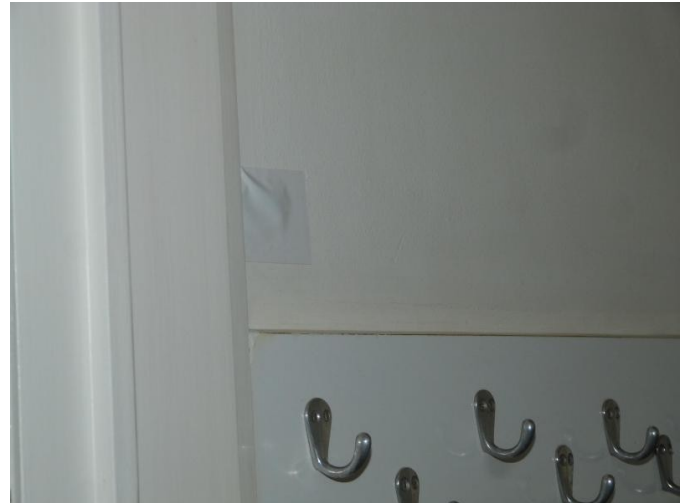
## Fiche 1: 4 - Muur 1ste v.

Geen asbest

Overzichtsfoto

Detailfoto

#	Type	Referentie	Resultaat
1.1	Puntmonster	4	Geen asbest

Beschrijving	4 - Muur 1ste v.
Omgeving	Binnen
Primaire drager	Binnenwand
Bindmiddel van materiaal	Gips - kalk

<b>Gebondenheid op basis van bindmiddel</b>	Niet-hechtgebonden
<b>Hoeveelheid (oppervlakte - dikte - aantal)</b>	• 218,00 m <sup>2</sup> - 2,00 cm - 1 stuk
<b>Totaal volume</b>	4,36 m <sup>3</sup>
<b>Identificatiemethode</b>	Vaststelling met monstername
<b>Destructieve handeling voor identificatie</b>	Nee

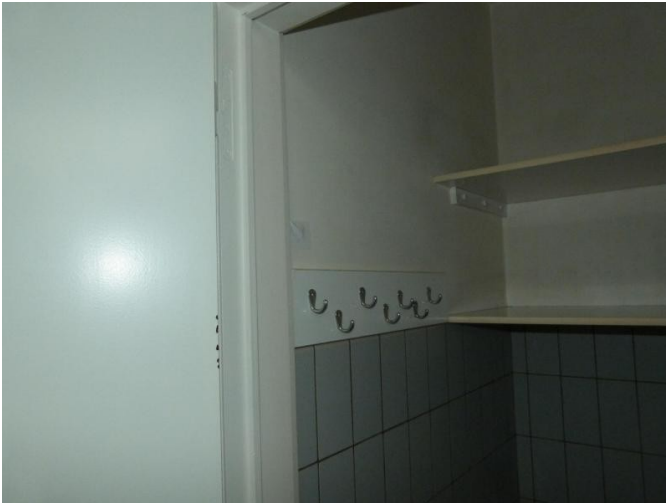
## Fiche 2: 5 - Plafond 1ste v.

Geen asbest

Overzichtsfoto

Detailfoto

#	Type	Referentie	Resultaat
2.1	Puntmonster	5	Geen asbest

Beschrijving	5 - Plafond 1ste v.
Omgeving	Binnen
Primaire drager	Plafond
Bindmiddel van materiaal	Gips - kalk

<b>Gebondenheid op basis van bindmiddel</b>	Niet-hechtgebonden
<b>Hoeveelheid (oppervlakte - dikte - aantal)</b>	• 99,00 m <sup>2</sup> - 2,00 cm - 1 stuk
<b>Totaal volume</b>	1,98 m <sup>3</sup>
<b>Identificatiemethode</b>	Vaststelling met monstername
<b>Destructieve handeling voor identificatie</b>	Nee
