# Asbestinventarisatetest

Prinses Marie-Joséplein 2A/21, 8500 Kortrijk

Attestnummer : 20230530-000416.000

Uitgegeven op : 30.05.2023

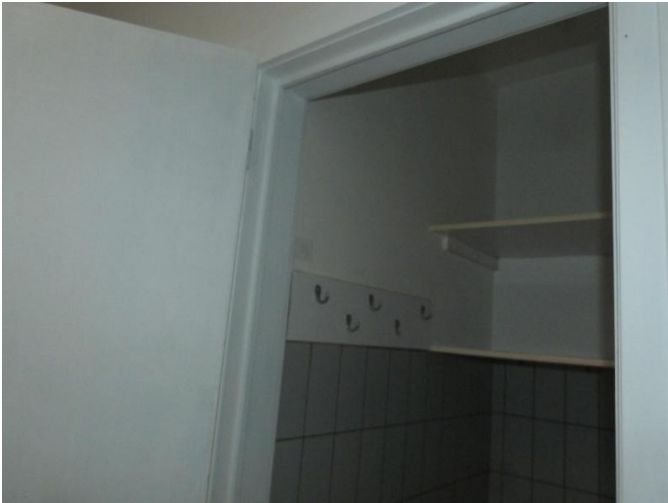
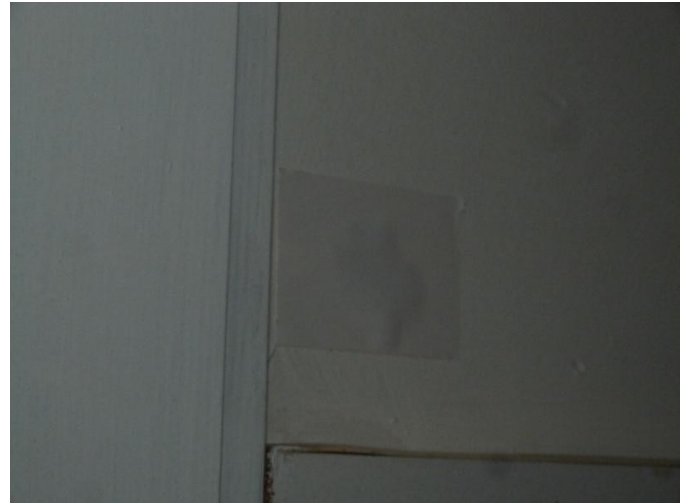
Geen asbest

#	Type	Referentie	Resultaat
1.1	Puntmonster	6	Geen asbest

Beschrijving	6 - 2de v. Muur
Omgeving	Binnen
Primaire drager	Binnenwand
Bindmiddel van materiaal	Gips - kalk

<b>Gebondenheid op basis van bindmiddel</b>	Niet-hechtgebonden
<b>Hoeveelheid (oppervlakte - dikte - aantal)</b>	• 218,00 m <sup>2</sup> - 2,00 cm - 1 stuk
<b>Totaal volume</b>	4,36 m <sup>3</sup>
<b>Identificatiemethode</b>	Vaststelling met monstername
<b>Destructieve handeling voor identificatie</b>	Nee

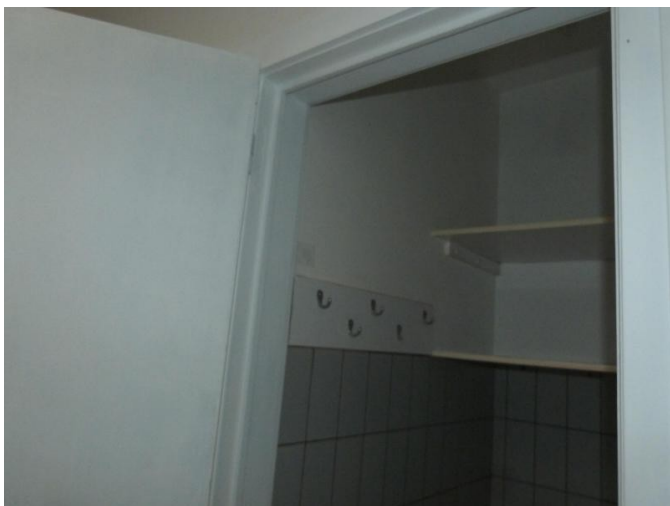
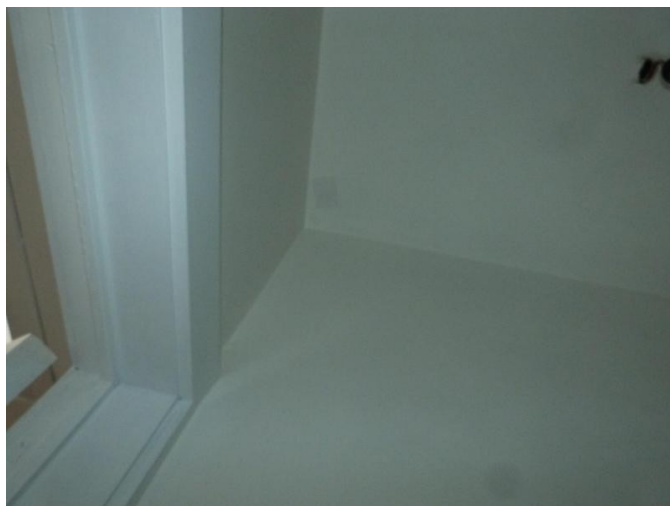
Geen asbest

#	Type	Referentie	Resultaat
2.1	Puntmonster	7	Geen asbest

Beschrijving	7 - Plafond 2de v.
Omgeving	Binnen
Primaire drager	Plafond
Bindmiddel van materiaal	Gips - kalk

<b>Gebondenheid op basis van bindmiddel</b>	Niet-hechtgebonden
<b>Hoeveelheid (oppervlakte - dikte - aantal)</b>	• 99,00 m <sup>2</sup> - 2,00 cm - 1 stuk
<b>Totaal volume</b>	1,98 m <sup>3</sup>
<b>Identificatiemethode</b>	Vaststelling met monstername
<b>Destructieve handeling voor identificatie</b>	Nee

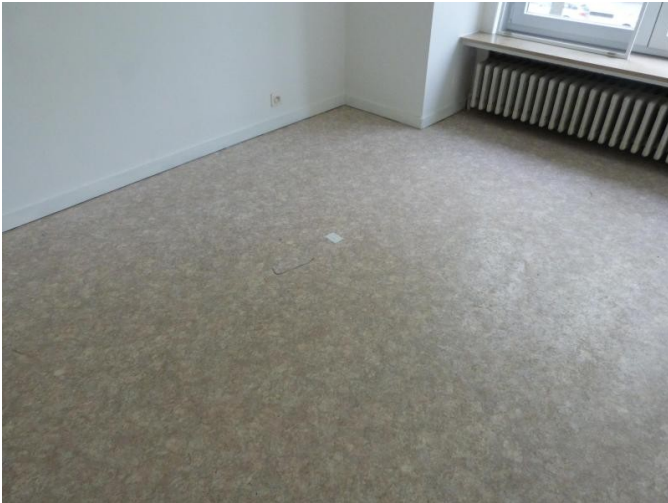
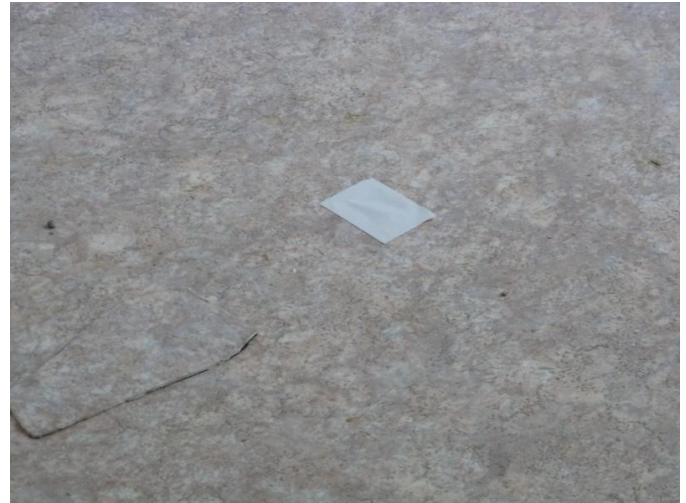
## Fiche 3: 8 - Vinyl slaapkamer vooraan 2de v.

Geen asbest

#	Type	Referentie	Resultaat
3.1	Puntmonster	8	Geen asbest

Beschrijving	8 - Vinyl slaapkamer vooraan 2de v.
Omgeving	Binnen
Primaire drager	Vloer
Bindmiddel van materiaal	Karton - papier - viltachtig

<b>Gebondenheid op basis van bindmiddel</b>	Niet-hechtgebonden
<b>Hoeveelheid (oppervlakte - aantal)</b>	• 13,00 m <sup>2</sup> - 1 stuk
<b>Totale oppervlakte</b>	13,00 m <sup>2</sup>
<b>Identificatiemethode</b>	Vaststelling met monstername
<b>Destructieve handeling voor identificatie</b>	Nee
