Asbestinventarisatetest

Stasegemsestraat 39, 8500 Kortrijk

Attestnummer : 20240604-000338.000

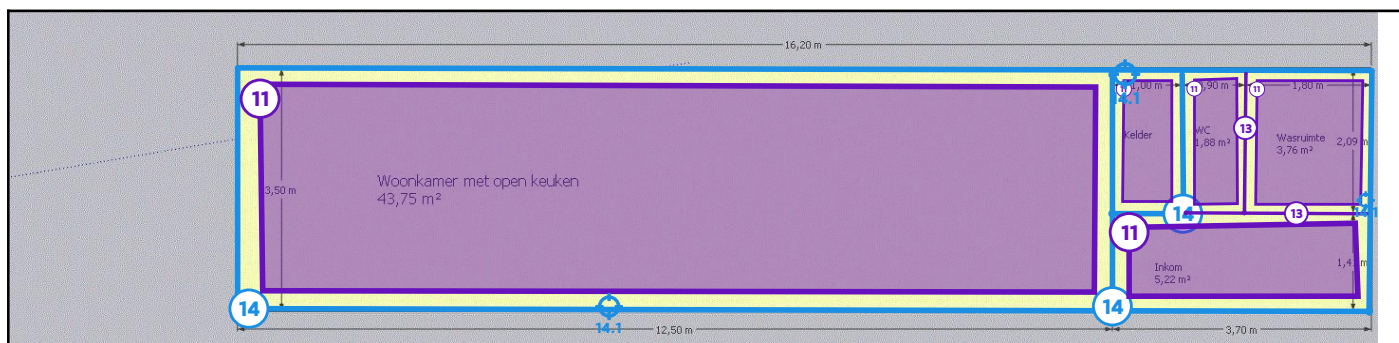
Plan 1.3: Plan Gelijkvloers muur en plafond

Beschrijving	Type	Actie
11. Valse plafonds	Advies	-
13. Valse wanden	Advies	-
14. Pleister muur	Geen asbest	-
14.1 Code: 1-pl muur	Mengmonster	-

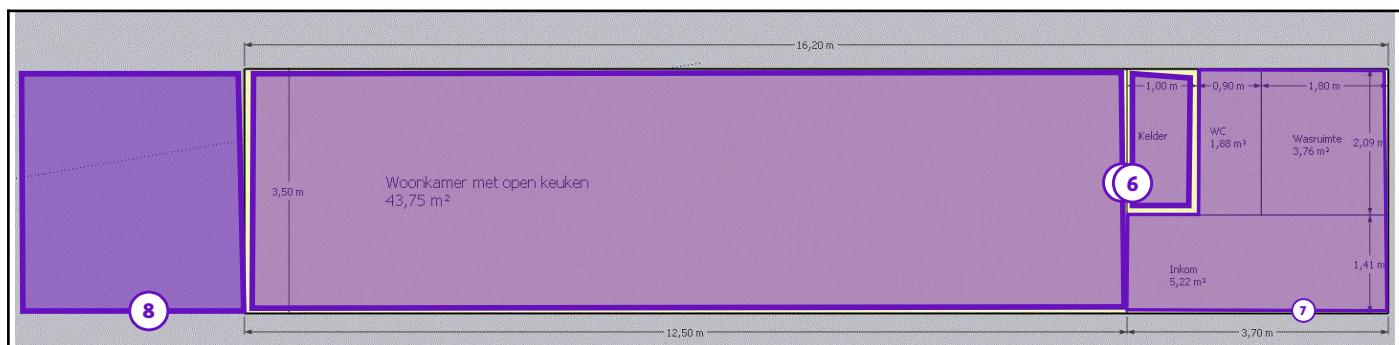
Plan 1.4: Plan Gelijkvloers vloer

Beschrijving	Type	Actie
6. Lijm trapbekleding	Advies	-
7. Tegellijm tegelvloer inkom, wc, wasruimte	Advies	-
8. Lijm tegelvloer terras	Advies	-
12. Vloerbekleding gelijkvloers keuken en woonkamer	Advies	-

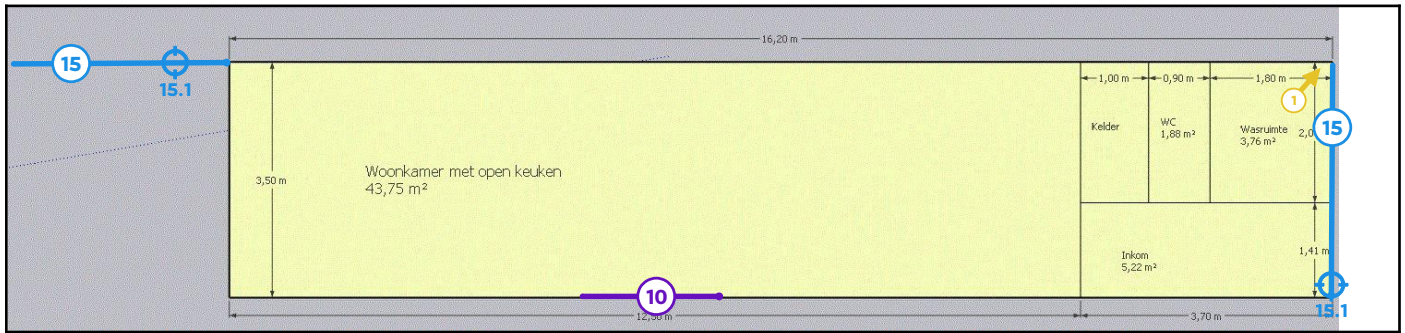
Plan 1.5: Plan Gelijkvloers algemeen

Beschrijving	Type	Actie
1. Bakeliet wasruimte	Asbestmateriaal	Zorgvuldig beheren
10. Tegellijm wandtegels keuken	Advies	-
15. Cementering tuin tussenmuur en voorgevel	Geen asbest	-
15.1 Code: 4-Cementering tussenmuur tuin	Puntmonster	-

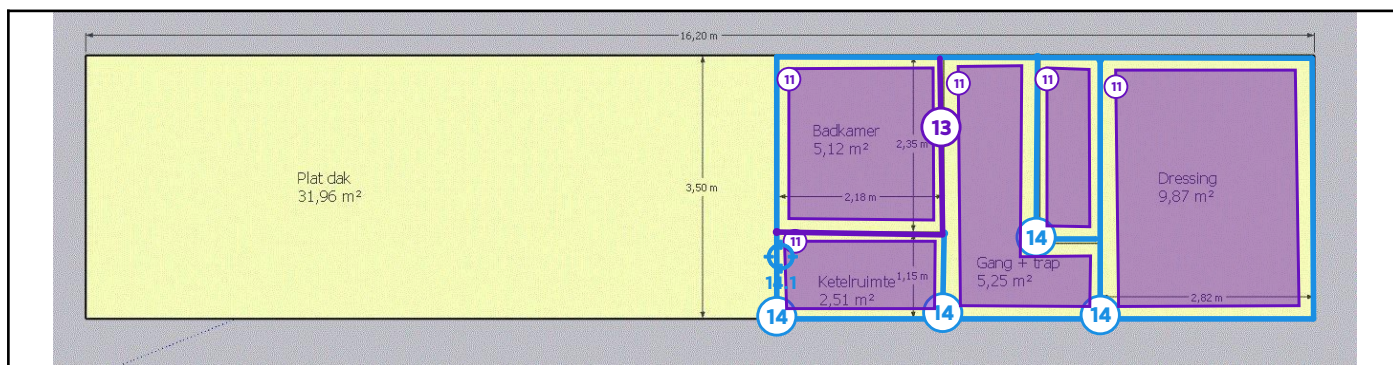
Plan 1.6: Plan verdiep 1 muur en plafond

Beschrijving	Type	Actie
11. Valse plafonds	Advies	-
13. Valse wanden	Advies	-
14. Pleister muur	Geen asbest	-
14.1 Code: 1-pl muur	Mengmonster	-

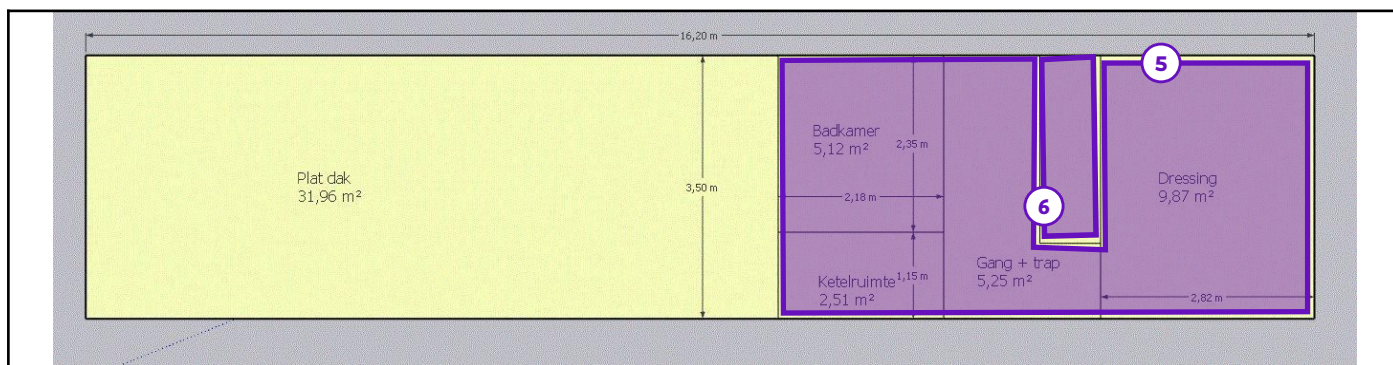
Plan 1.7: Plan verdiep 1 vloer

Beschrijving	Type	Actie
5. Vloerbedekking 1ste en 2de verdiep	Advies	-
6. Lijm trapbekleding	Advies	-

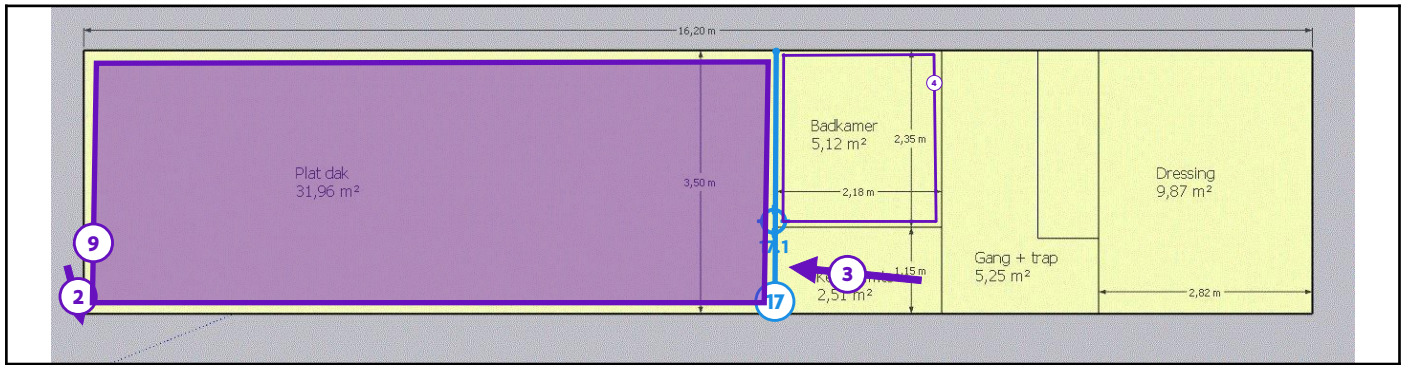
Plan 1.8: Plan verdiep 1 algemeen

Beschrijving	Type	Actie
2. Asbestcementbuis burens	Advies	-
3. Rooster ketelruimte	Advies	-
4. Lijm wandtegels badkamer	Advies	-
9. Onderlaag EPDM	Advies	-
17. Mastiek achtergevel	Geen asbest	-
17.1 Code: 2-mastiek achtergevel	Mengmonster	-

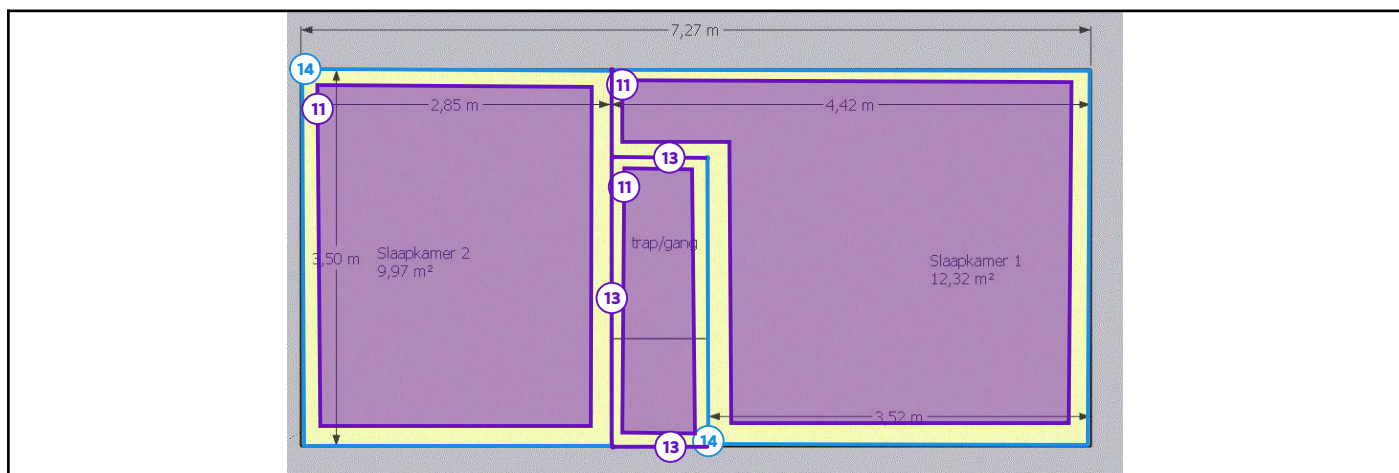
Plan 1.9: Plan verdiep 2 muur en plafond

Beschrijving	Type	Actie
11. Valse plafonds	Advies	-
13. Valse wanden	Advies	-
14. Pleister muur	Geen asbest	-

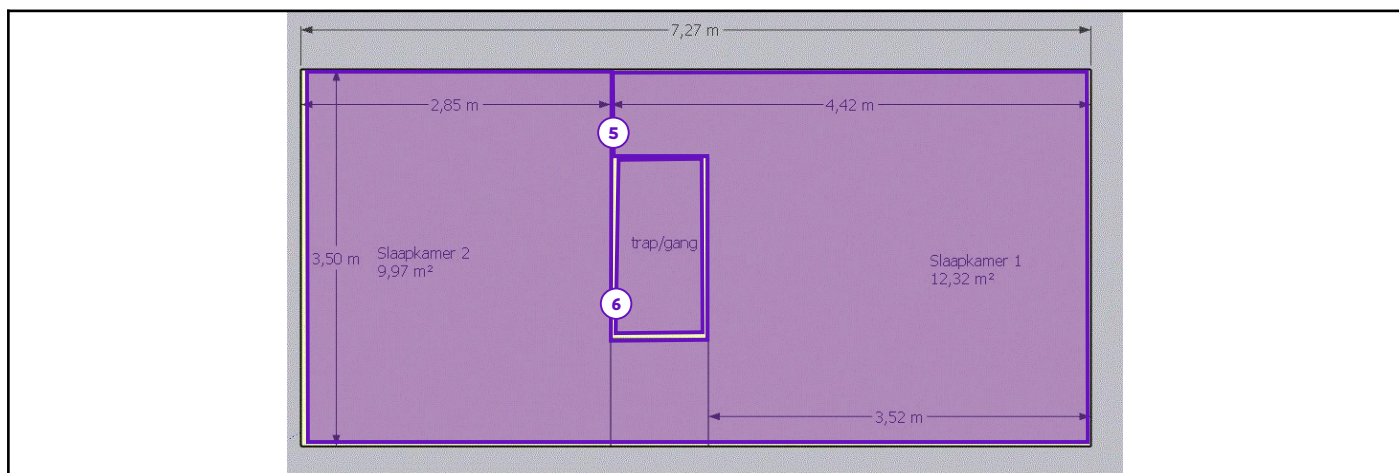
Plan 1.10: Plan verdiep 2 vloer

Beschrijving	Type	Actie
5. Vloerbedekking 1ste en 2de verdiep	Advies	-
6. Lijm trapbekleding	Advies	-

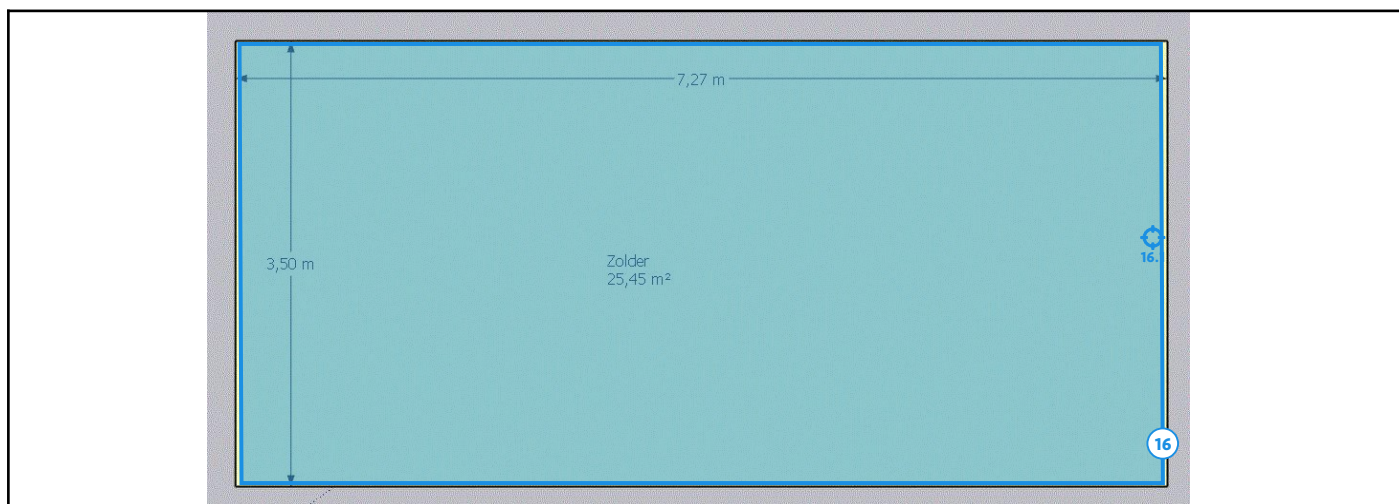
Plan 1.12: Plan zolder/dak

Beschrijving	Type	Actie
16. Onderdak	Geen asbest	-
16.1 Code: 3-onderdak	Puntmonster	-
