Asbestinventarisatetest

Ter Coutere 29, 8531 Harelbeke

Attestnummer : 20240225-000130.000

Uitgegeven op : 25.02.2024

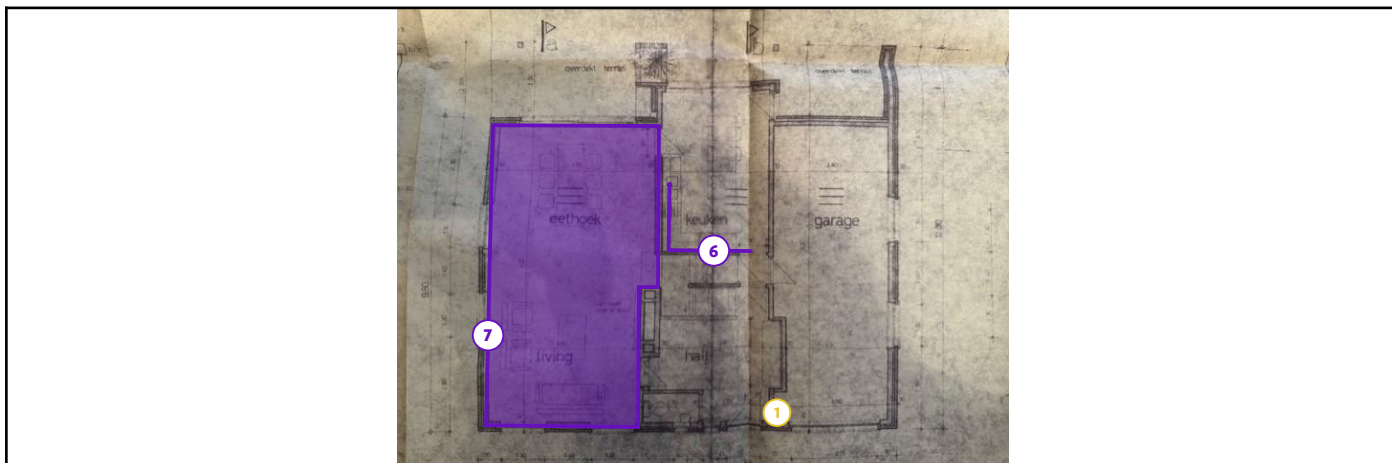
Plan 1.1: Woning gelijkvloers

Beschrijving	Type	Actie
1. Bakeliet	Asbestmateriaal	Zorgvuldig beheren
6. Mozaïektegels keuken	Advies	-
7. Parketvloer in woonruimte	Advies	-

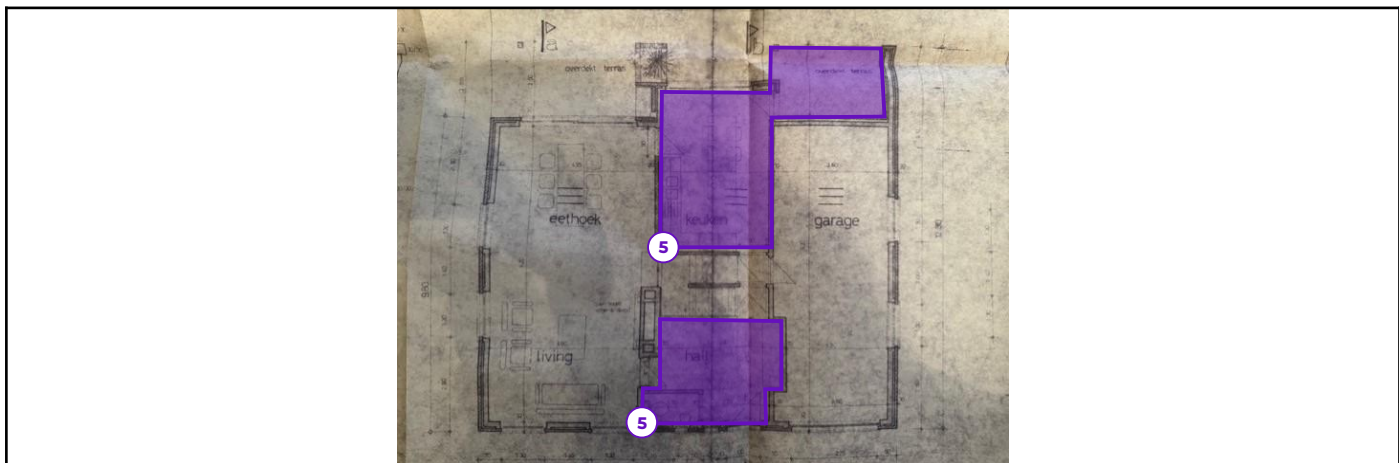
Plan 1.2: Woning gelijkvloers

Beschrijving	Type	Actie
5. Oude vloer in verschillende ruimtes	Advies	-

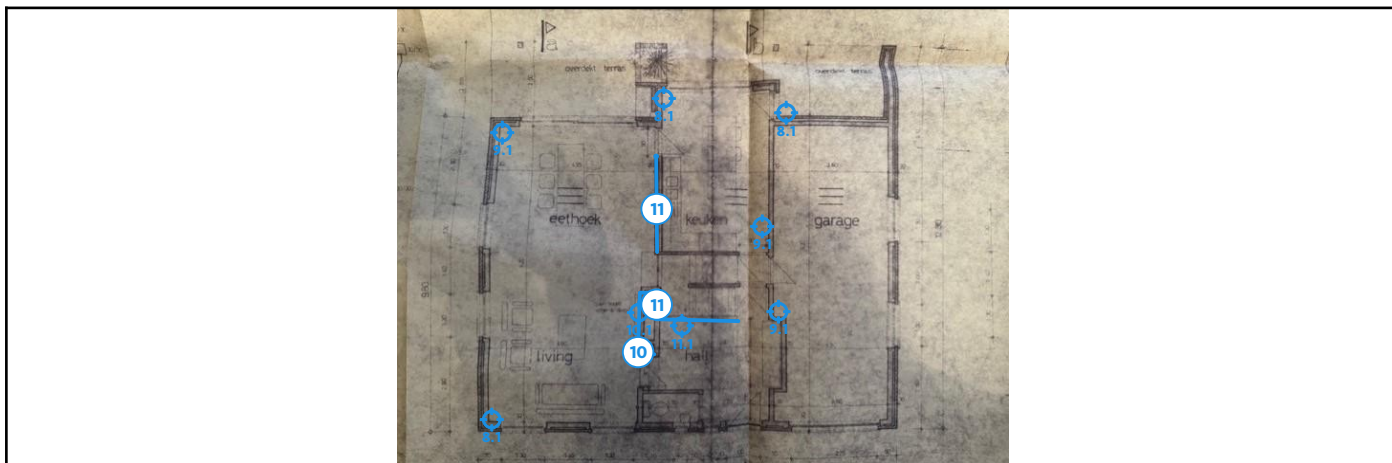
Plan 1.3: Woning gelijkvloers

Beschrijving	Type	Actie
8. Pleisterwerk muur stooklokaal, woonruimte & keuken	Geen asbest	-
8.1 Code: MM01	Mengmonster	-
9. Pleisterwerk plafond garage, woonruimte & keuken	Geen asbest	-
9.1 Code: MM03	Mengmonster	-
10. Touw in kachel	Geen asbest	-
10.1 Code: MM02	Puntmonster	-
11. Voegwerk binnenmuur	Geen asbest	-
11.1 Code: MM04	Puntmonster	-

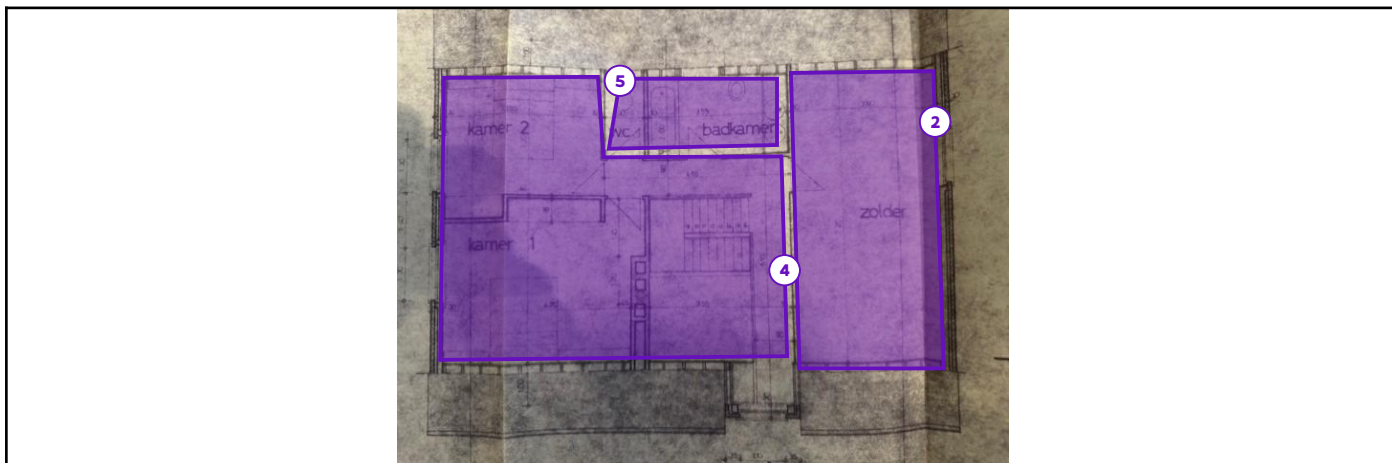
Plan 1.4: Woning eerste verdieping

Beschrijving	Type	Actie
2. onderdak niet zichtbaar	Beperking	-
4. Laminaat 1ste verdieping	Advies	-
5. Oude vloer in verschillende ruimtes	Advies	-

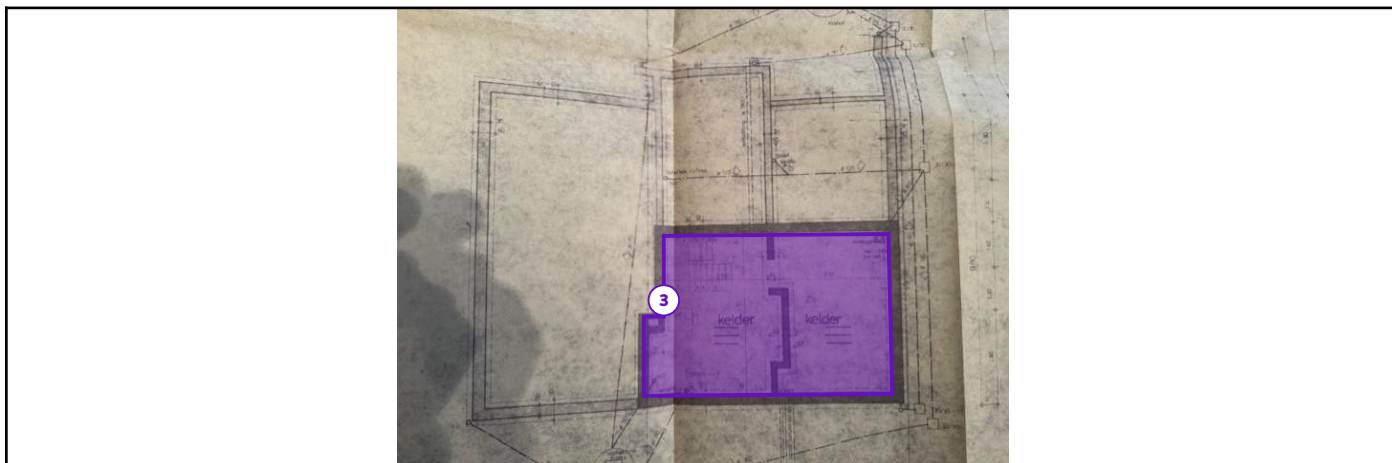
Plan 1.5: Kelder

Beschrijving	Type	Actie
3. Kelder	Advies	-
